# **MAANALAISTEN BETONISEINIEN IKÄÄNTYMINEN OLKILUODON YDIN- VOIMALAITOSYKSIKÖILLÄ 1 JA 2**

Rakennetun ympäristön tiedekunta  
Diplomityö  
Lokakuu 2019

Ilmari Ranta: Maanalaisten betoniseinien ikääntyminen Olkiluodon ydinvoimalaitosyksiköillä 1 ja 2  
Diplomityö  
Tampereen yliopisto  
Rakennustekniikan diplomi-insinöörin tutkinto-ohjelma  
Lokakuu 2019

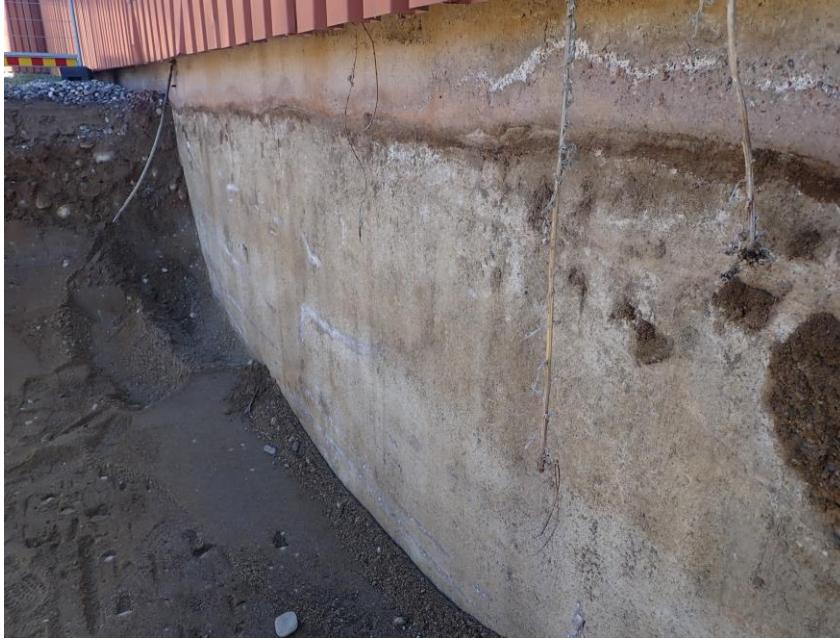
**Kuva 31. T2 kaivanto**

Tutkimusalueen T2 kaivannossa ei esiinny mitään merkittäviä ongelmia. Betonin pinta on kauttaaltaan muuttanut värinsä vaalean ruskeaksi, mikä mahdollisesti johtuu biologisesta kasvustosta tai täytön vaikutuksesta. Betoni on rakenteen K25 alueelta hieman rapautunut maanpinnan yläpuolelta, mikä on mahdollisesti pakkasrapautumisen aiheuttamaa. Tämä rapautuminen on kuitenkin pinnallista eikä ylitä missään 30 mm syvyyttä. Pääasiassa rapautuminen onkin alle 5 mm syvää. K30 alueella rapautumista ei havaita. Rapautumisvyöhykkeellä esiintyy myös vähäisesti kalkkihärmää. Rakenteessa ei havaita mitään korroosioon, eroosioon tai kemiallisiin rasituksiin viittaavaa eikä betoni ole halkeillut. Yleiskuva seinästä esitetään kuvassa 31. Kaikki havainnot sijoittuvat hyväksyttävien raja-arvojen sisälle. Ympäristön osalta huomion arvoista on, että täytöt on tehty luonnonhiekasta. Tämä voi lisätä kosteusrasitusta rakenteille. Oletettavasti täyttö on vastaavaa koko OL1-laitosyksikön ympärillä.

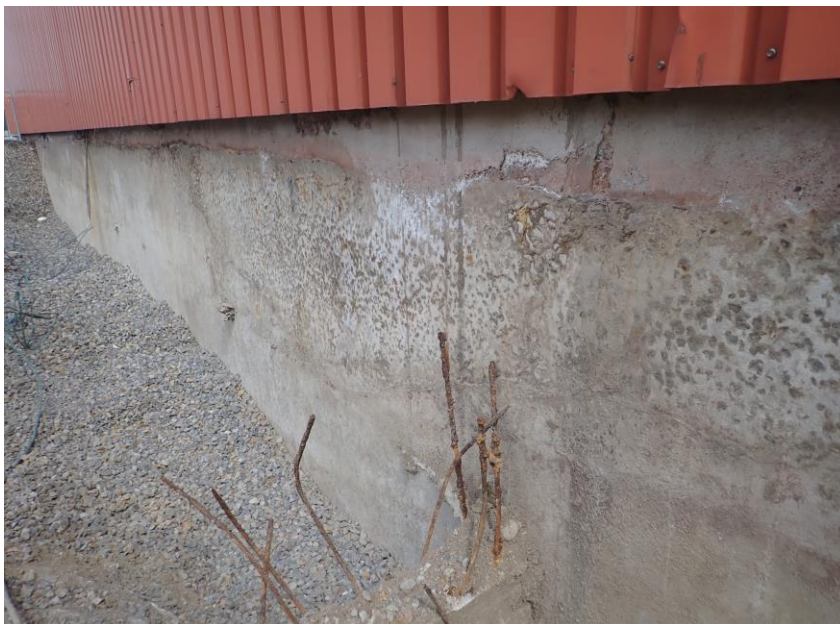
**Kuva 32. T4 kaivanto**

Tämän lisäksi T4 kaivannossa on sokkelirakenteessa rapautumista koko seinän mitalla. Paikoitellen näkyy betoniteräksiä ja kalkkihärmää on laajalti. Tarkempien tutkimusten perustella rapautumisen alla oleva betoni vaikuttaa kuitenkin kovalta, ja siinä esiintyy piikkauksen jälkiä. Onkin mahdollista, että betonin pinta on aikaisemmin piikattu auki ja sen päälle on tehty pintavalu, joka nyt rapautuu. Muita havaintoja rakenteen vanhenemisesta ei löydetty. Täytöt on tehty karkeasta kiviaineksesta, joten veden pitäisi kulkeutua vapaasti pois rakenteen pinnalta.

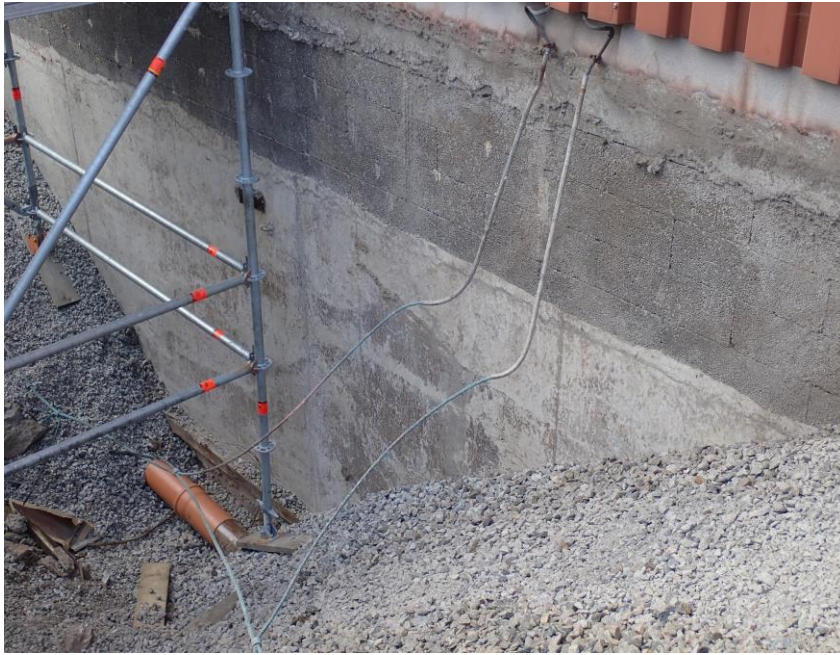
**Kuva 33.** T6 kaivanto

T6 tutkimusalueella seinät näyttävät hyviltä, kuten nähdään kuvasta 33. Betonissa on tapahtunut kevyttä värin muutosta, mutta mitään ikääntymiseen viittaavaa ei löydetty. Seiniin on valujen aikana syntynyt pieniä valuvikoja, joiden syvyys on alle 5 mm eli vaikutus on esteettinen. Täytöt on tehty karkeasta kiviaineksesta. Tutkimusalueella kulkeva alkuperäinen tiilisalaoja vaikuttaa lähes käyttämättömältä. Putken sisäpinnoilla ei näy kulumaa. Lisäksi putken yläpuolella oleva muottilauta vaikuttaa säilyttäneen lujuutensa yli 40 vuoden ajan maan alla. Tästä voidaankin olettaa, että pohjavesi lienee käytännössä jatkuvasti salaojan tasolla tai sen alapuolella. Kyseinen salaoja on noin tasolla + 0,0 m. Toisaalta on myös huomioitava, että seinän vierusta on ollut asfalttipinnan alla todennäköisesti lähes koko laitosten käyttöajan ajan. Tätä ei tiedetty ennen kuin ryhdyttiin kaivamiseen. Tiivis pintakerros on todennäköisesti vähentänyt veden kulkeutumista rakenteen pinnalle, mikä vaikuttaa rakenteen ikääntymiseen. Alueella olevat leca-harkot näyttävät olevan kunnossa.

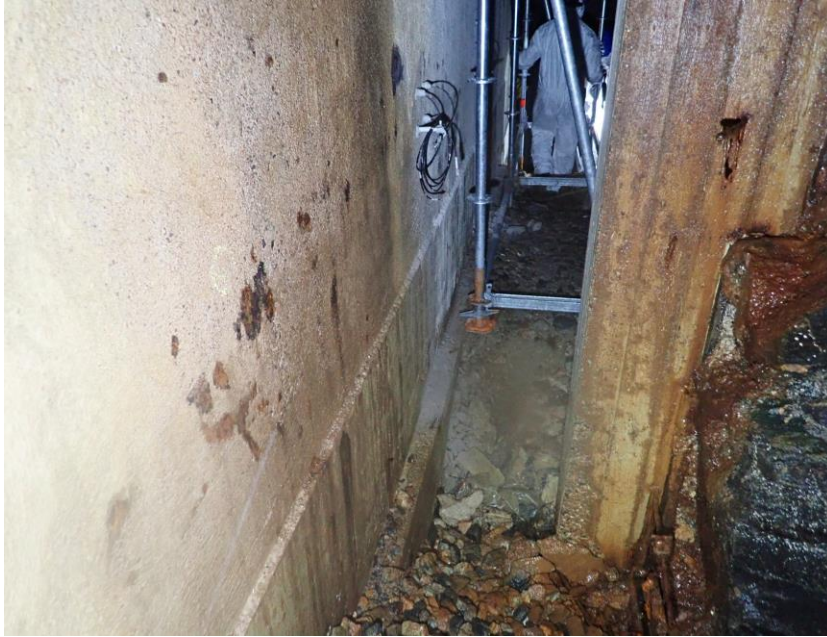
**Kuva 34.** T2 sulkulaattatila

Edellä mainittujen havaintojen lisäksi T2 tutkimusalueelta löydettiin noin 10 m<sup>2</sup> kokoinen lamiinoitunut alue, mistä kuulu vasaroidessa kumea ääni. Tilassa kallionpinta on hyvin epätasainen louhinnan jäljiltä. Kalkkihärmää esiintyy vähäisesti kallionpinnoilla sekä liitoksissa. Tilan ahtaus hankaloitti työskentelyä tiloissa. Ongelmaa lisää kuvassa 34 näkyvä pilasteri, jonka tarkoituksen on ilmeisesti tukea yläpuolista sulkulaattaa.

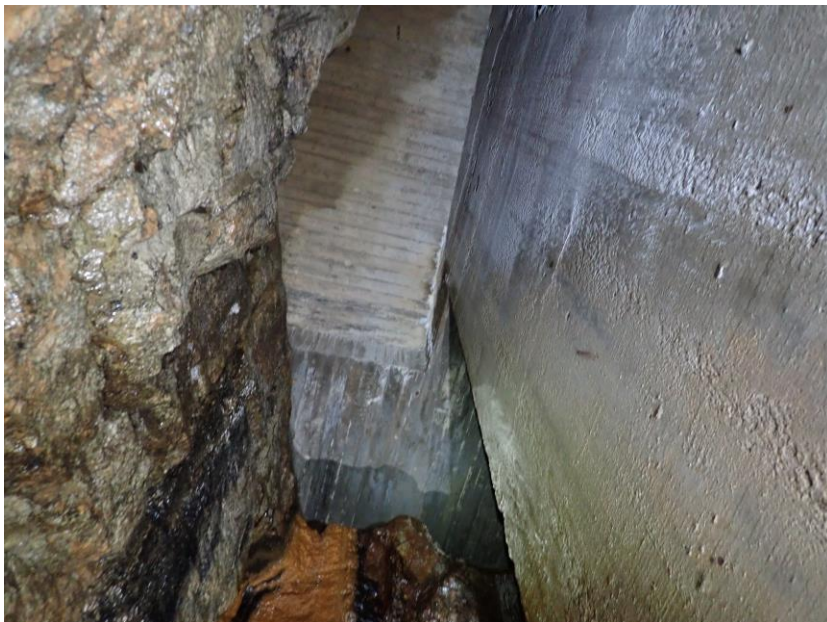
**Kuva 35.** T4 sulkulaattatila

Rakenteet ovat paikoitellen merkkiä veden roiskeista johtuen, mikä nähdään kuvasta 35. T4 alueella merkkiä seinäpintoja ei kuitenkaan ollut juurikaan tämän lisäksi, mikä on merkittävästi vähemmän kuin alueella T2. Seinät vaikuttavat olevan, todennäköisesti alhaisemman kosteusrasituksen vuoksi, paremmassa kunnossa kuin OL1-laitosyksiköllä. Korroosioläikkien lisäksi lujuusluokan K25 betonissa on tutkimusalueella T4 seinän keskivaiheilla valuvikoja, joissa osassa on teräkset näkyvillä. Näitä onkaloita on noin 10 kpl, joista 5:ssä näkyy teräs.

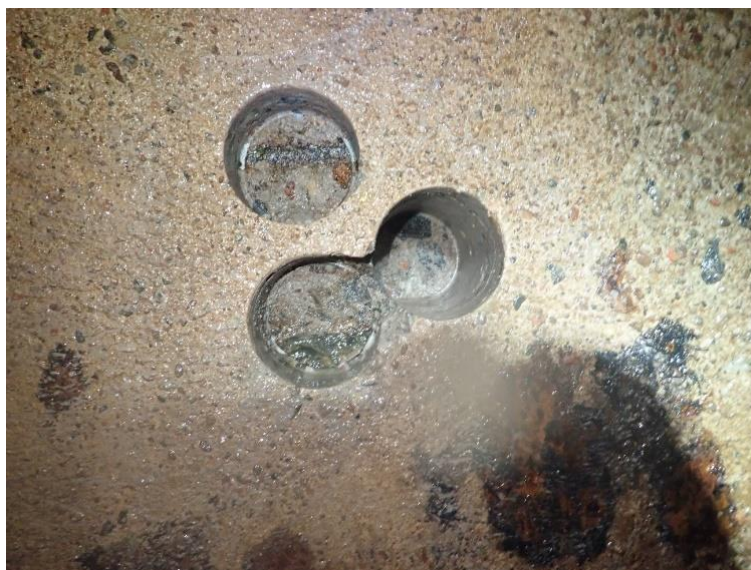
**Kuva 41.** Terästen kloridikorrosiota
